RAPPORT D'ENQUÊTE MARITIME  
M99L0098

ÉCHOUEMENT

DU PAQUEBOT *NORWEGIAN SKY*  
AU LARGE DE L'ÎLE ROUGE  
DANS LE FLEUVE SAINT-LAURENT (QUÉBEC)  
LE 24 SEPTEMBRE 1999

Rapport numéro M99L0098

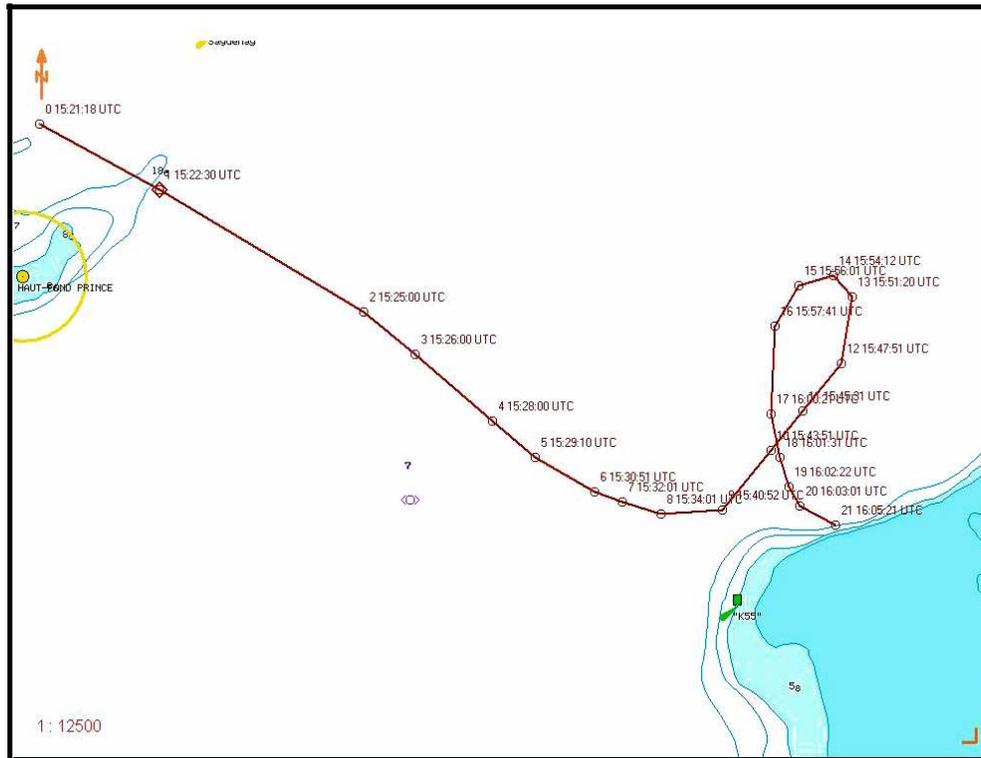
À 12 h 4, le cap étant au 076°G et diminuant, le taux de giration a augmenté à 47,1° par minute. L'arrière du navire talonne le haut-fond. Le navire ralentit et l'arrière s'immobilise sur les bancs de l'île Rouge. À 12 h 6, le navire est échoué et accuse une gîte de 5,2° sur bâbord, sur un cap au 074°G. La position du navire est la suivante : 48°05,8' N, 069°33,5' O. Le système de cartes électroniques (SCE) montre une vitesse de 0,0 noeud à 12:06.52.

Figure 2. Trajectoire du *Norwegian Sky* enregistrée par le système de cartes électroniques du bord indiquant les points de changement de route avec les heures (UTC) en référence (Section de la carte C 1203 du SHC)

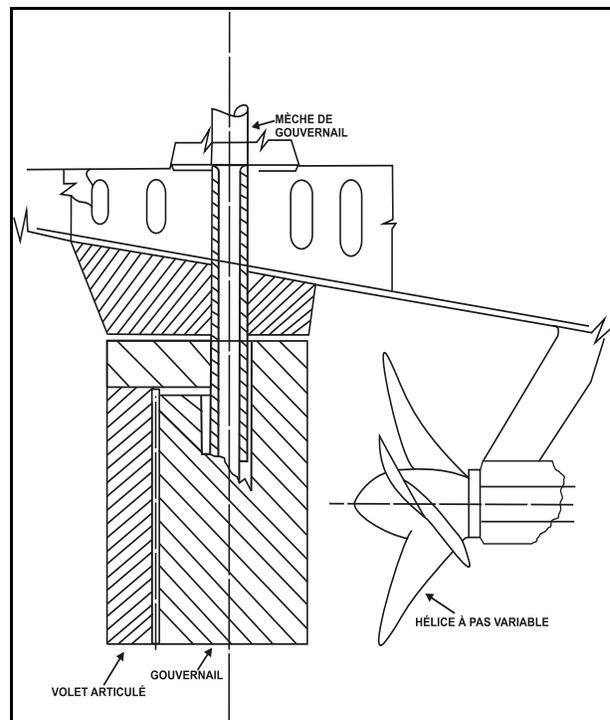
En cale sèche dans le port de Québec, on a constaté que le gouvernail tribord, les deux hélices, le propulseur latéral arrière n° 1 et le bordé extérieur ainsi que les structures internes adjacentes avaient subi des avaries considérables. Le moyeu de l'hélice tribord avait été cisailé en deux parties, et un espace mort dans la section de l'étrave à bulbe avait aussi été perforé.

Figure 4. Vue en coupe au droit du gouvernail

On a remplacé les pièces endommagées, et on a découpé et remplacé les tôles de bordé

extérieur qui avaient été enfoncées de plus de 10 mm de profondeur, de façon à remettre le navire dans son état d'origine. En conséquence, le certificat de classe est demeuré valide sans restrictions.

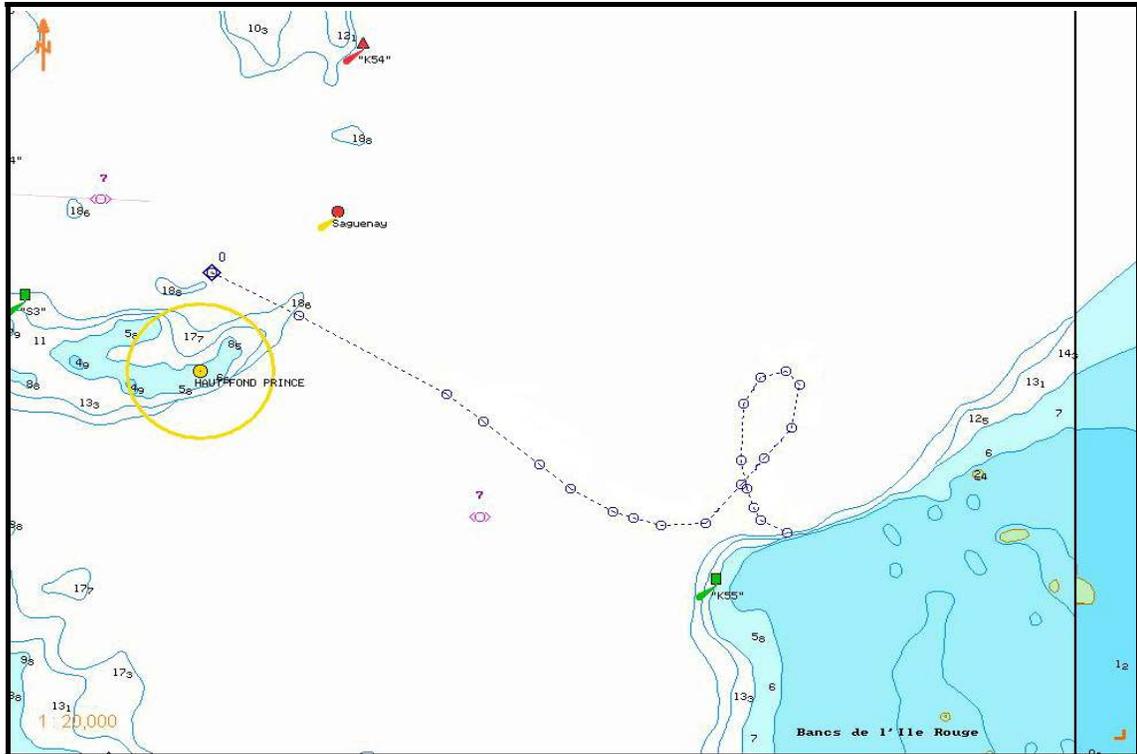
## Annexe A : Trajectoire du Norwegian Sky

En se servant de l'alignement de Pointe Noire, le pilote dirige le navire vers l'aval du chenal de navigation. Vers 11 h 20, près de la bouée S3, on donne l'ordre de suivre une route au 115°G (l'erreur du gyrocompas est négligeable) vers la bouée K55. Le pilote règle le cercle de distance variable du radar à deux milles marins et demande au capitaine de réduire graduellement la vitesse. Le capitaine actionne les manettes de vitesse et surveille la progression du navire par observation visuelle. Près des bancs de l'île Rouge, vers 11 h 33, le pilote remarque que le phare du haut-fond Prince approche du cercle de distance variable et que les baleines sont maintenant regroupées en aval de la bouée K55. Il ordonne alors au timonier de mettre la barre à gauche de 20°, en direction de la station de pilotage de Les Escoumins. Vers 11 h 41, le navire se trouve sur un cap au 030°V environ, en direction de la station de pilotage. Vers 11 h 48, le pilote constate que les baleines sont sur l'arrière du travers bâbord. Il ordonne alors de mettre la barre à gauche de 20° (voir l'annexe A).

Trajectoire du *Norwegian Sky* enregistrée par le système de cartes électroniques du bord (section de la carte de navigation électronique C 1203 du Service hydrographique du Canada)

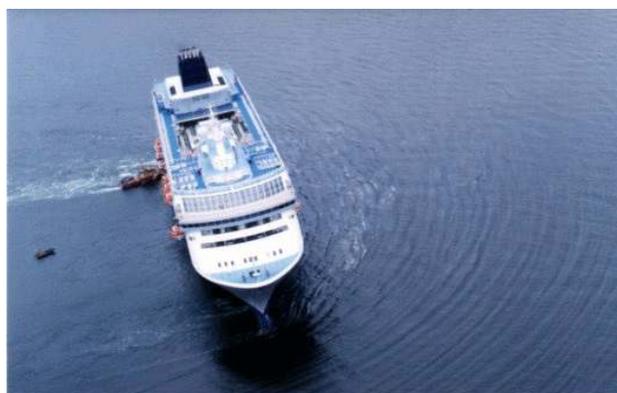
Photo 2. Le *Norwegian Sky* échoué. Notez le courant qui pousse le navire contre les bancs de l'île Rouge.

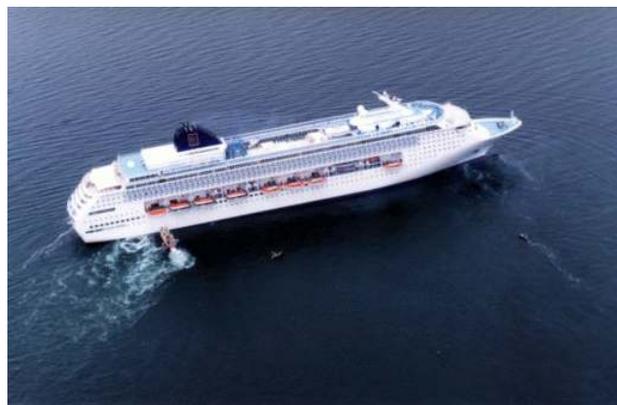
Photo 3. Le *Norwegian Sky* échoué. Le garde-côte *Isle Rouge* lui prête main-forte.
